# BOLETIM TÉCNICO

21-006 BR

Modelos: Sentra Ano Modelo 2017 à 2020 (após facelift)

## SUBSTITUIÇÃO E PROTEÇÃO DO INTERRUPTOR DA LUZ DE FREIO

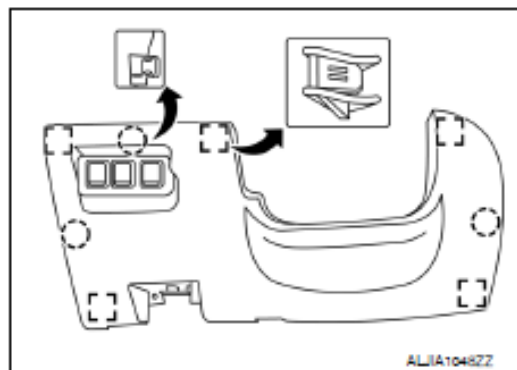
- 1) Remova o painel de instrumentos inferior lado esquerdo utilizando as ferramentas adequadas (Para informações verifique o manual de serviços capítulo IP).

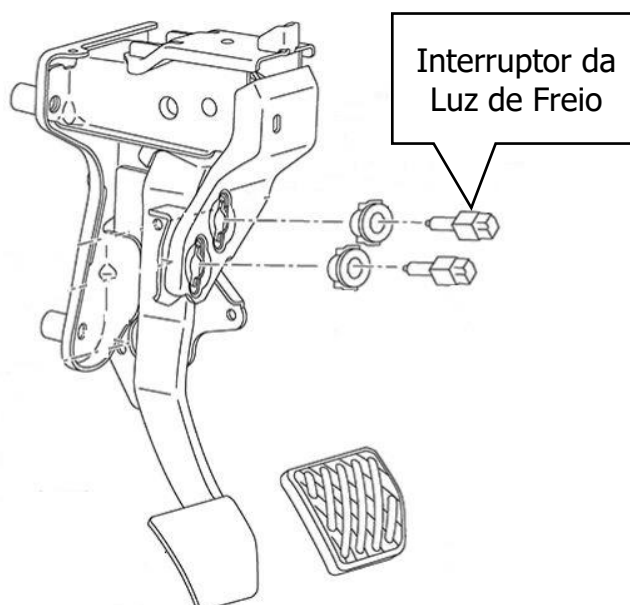
- 2) Identifique no pedal de freio o interruptor da luz de freio
  - a. Desconecte o chicote do interruptor da luz de freio;
  - b. Gire o interruptor da luz de freio em sentido anti-horário para remover;

**\*\*ATENÇÃO: o Interruptor da luz de freio é de cor preta e é o componente localizado na parte superior conforme mostrado na figura acima. \*\***

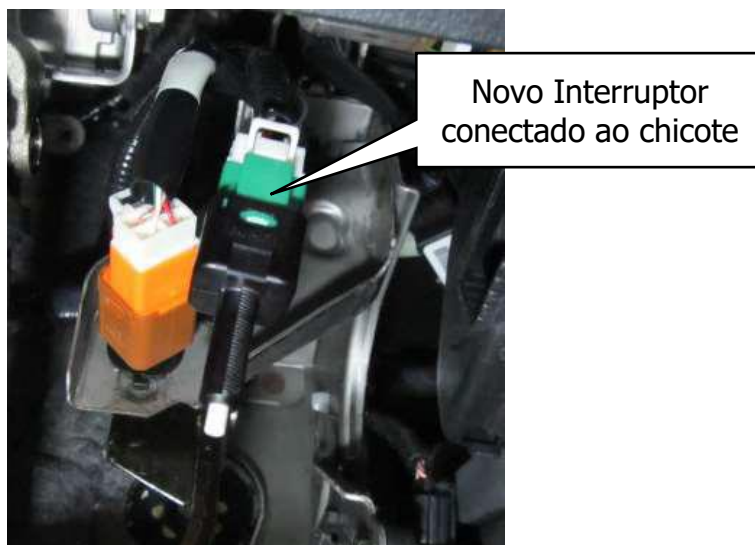
- 3) Conecte um interruptor de luz de freio novo ao chicote do veículo;

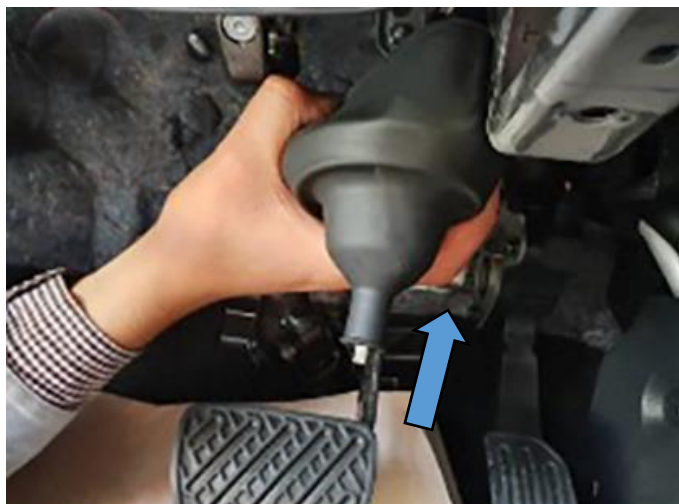
- 4) Insira o atuador (ponta retrátil) do interruptor através da abertura da Proteção de Borracha conforme figura abaixo.

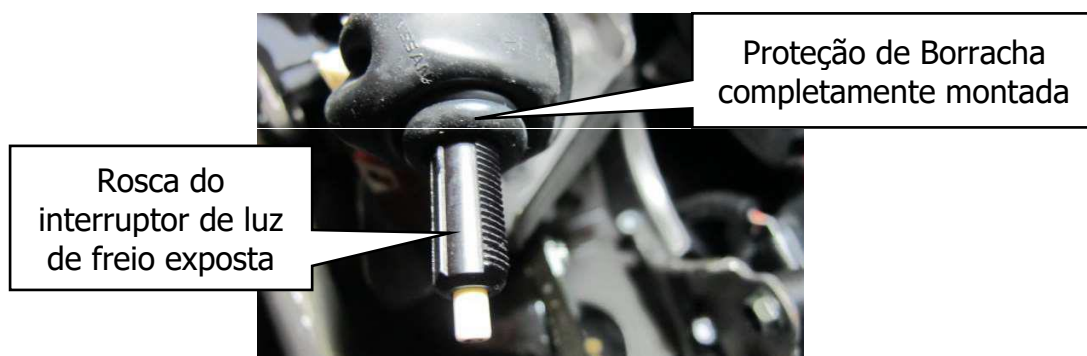
- 5) O lado de maior diâmetro da Proteção de Borracha deverá ser estendido até que cubra completamente o interruptor e o conector do chicote.

- 6) Quando montado corretamente a Proteção de Borracha, a rosca do interruptor da luz de freio estará exposta conforme a figura acima.
- 7) Dobre a abertura maior da Proteção de Borracha ao redor do interruptor e do conector.

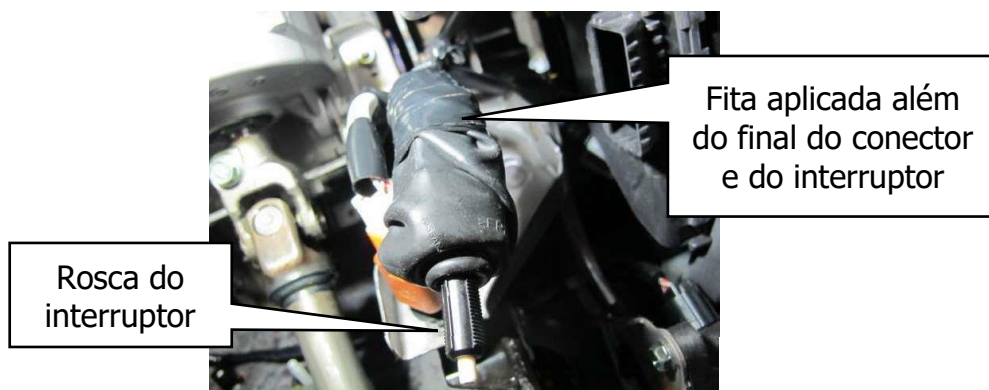
- 8) Aplique fita isolante garantindo que a maior abertura esteja completamente fechada e selada. A aplicação da fita deverá ultrapassar a porção final da proteção de borracha em aproximadamente 30mm

***\*\*ATENÇÃO\*\* Cuidado para não aplicar a fita isolante sobre a rosca do interruptor;***

***A aplicação da fita deverá ser realizada passando do final da maior abertura do grommet em pelo menos 30mm para garantir a proteção adequada;***

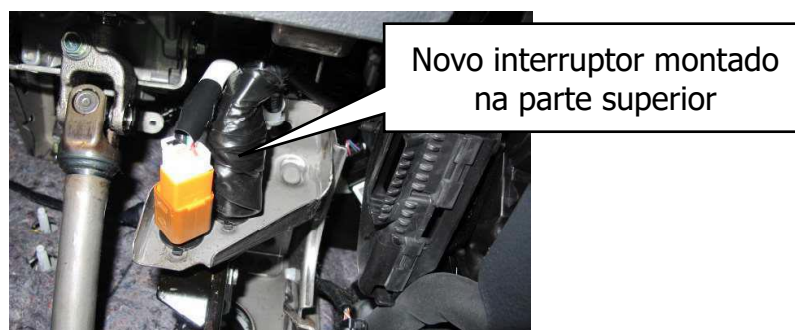
- 9) Instale o interruptor do pedal de freio já devidamente protegido.

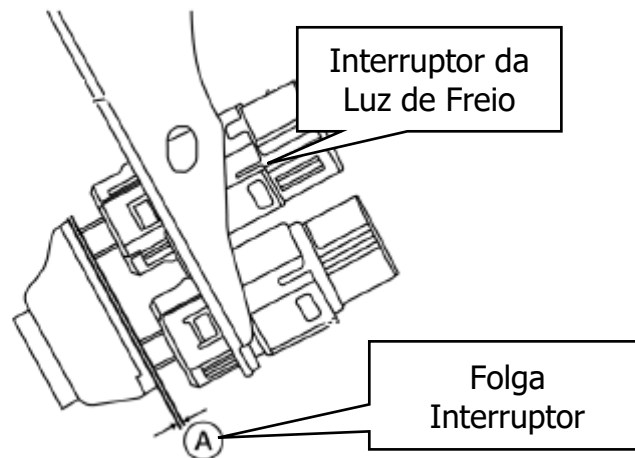
10) Ajuste o interruptor da luz de freio (ajuste de folga). Utilize o capítulo BR do manual e um calibre de lâminas.

\*\*\*ATENÇÃO\*\*\* Capítulo BR → **Folga (A) entre 0,74 e 1,96mm** – Quando o pedal de freio estiver em posição de repouso, as luzes deverão estar apagadas.
